**Système d'endiguement « BLEONE »  
composé des digues :  
Gineste et Sèbe en rive droite,  
et Arches, Epinettes amont et aval,  
Ferréols, plan d'eau des Ferréols, et  
Grand Justin en rive gauche**

**- Commune de Digne les Bains -**

**DOCUMENT D'ORGANISATION**

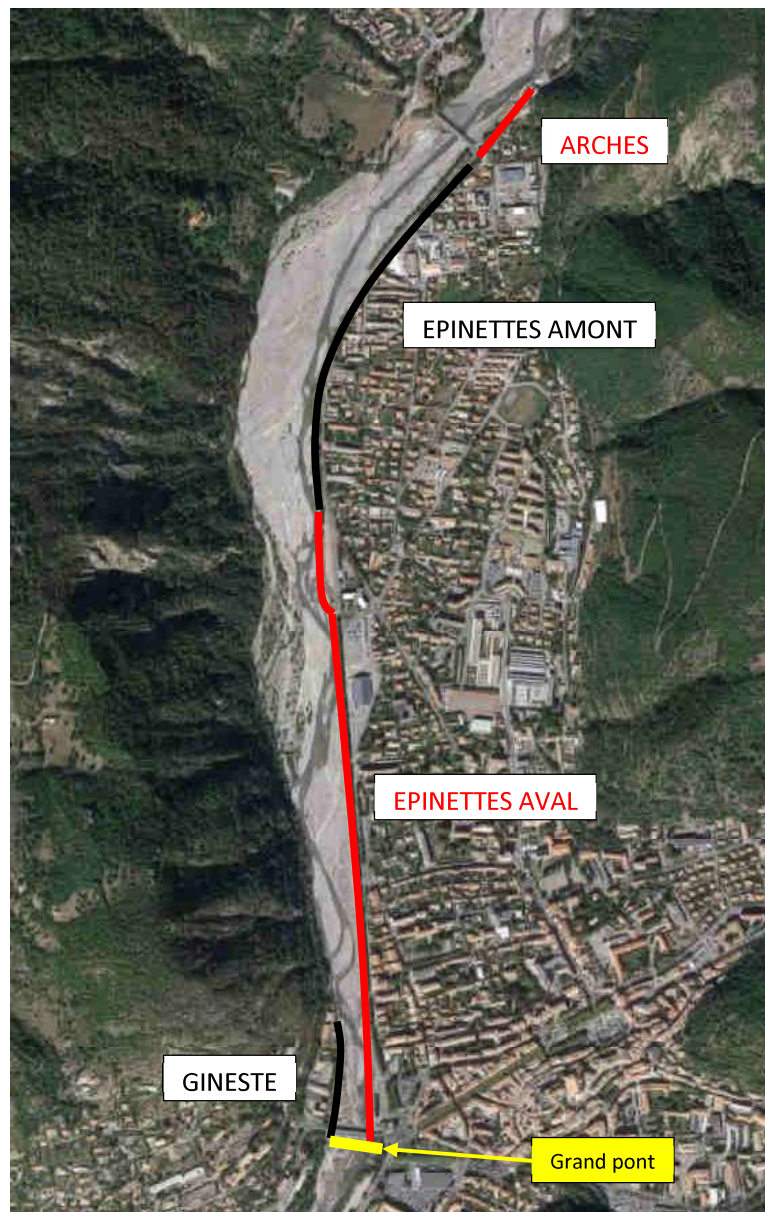
Figure 1 : Les digues en amont du grand pont

⇒ Cf. Figure 1 et Figure 2, page 6.

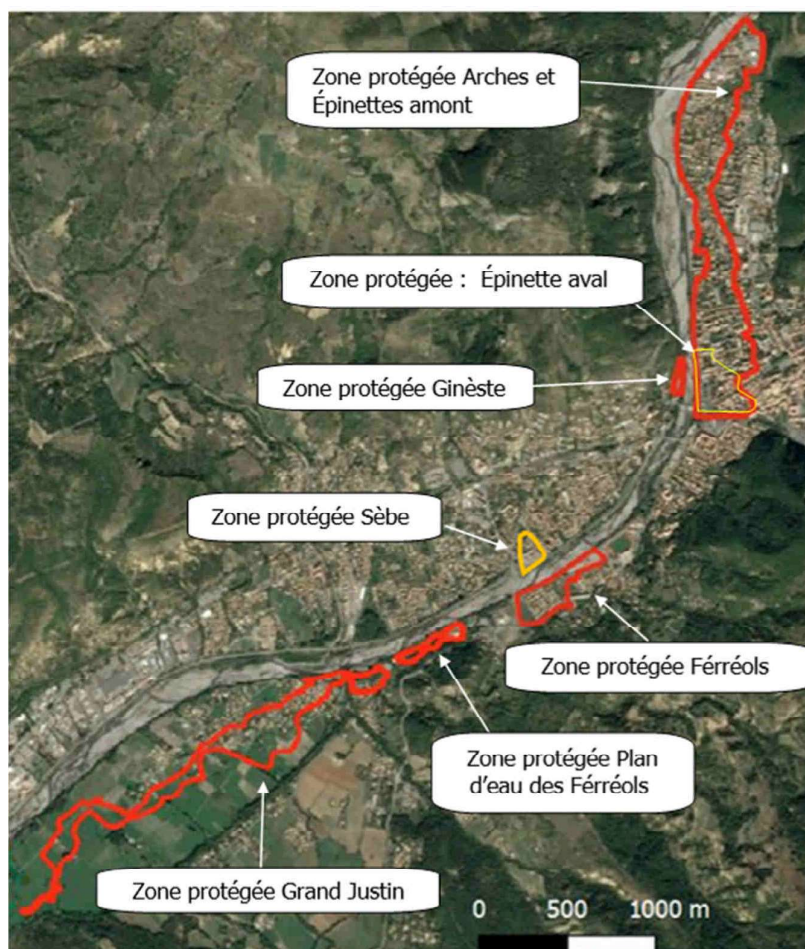
La zone protégée par le système d'endiguement a été délimitée par une étude de dangers (Hydretudes, 2021), elle est illustrée en figure ci-après.

Figure 3 : Zone protégée par le système d'endiguement

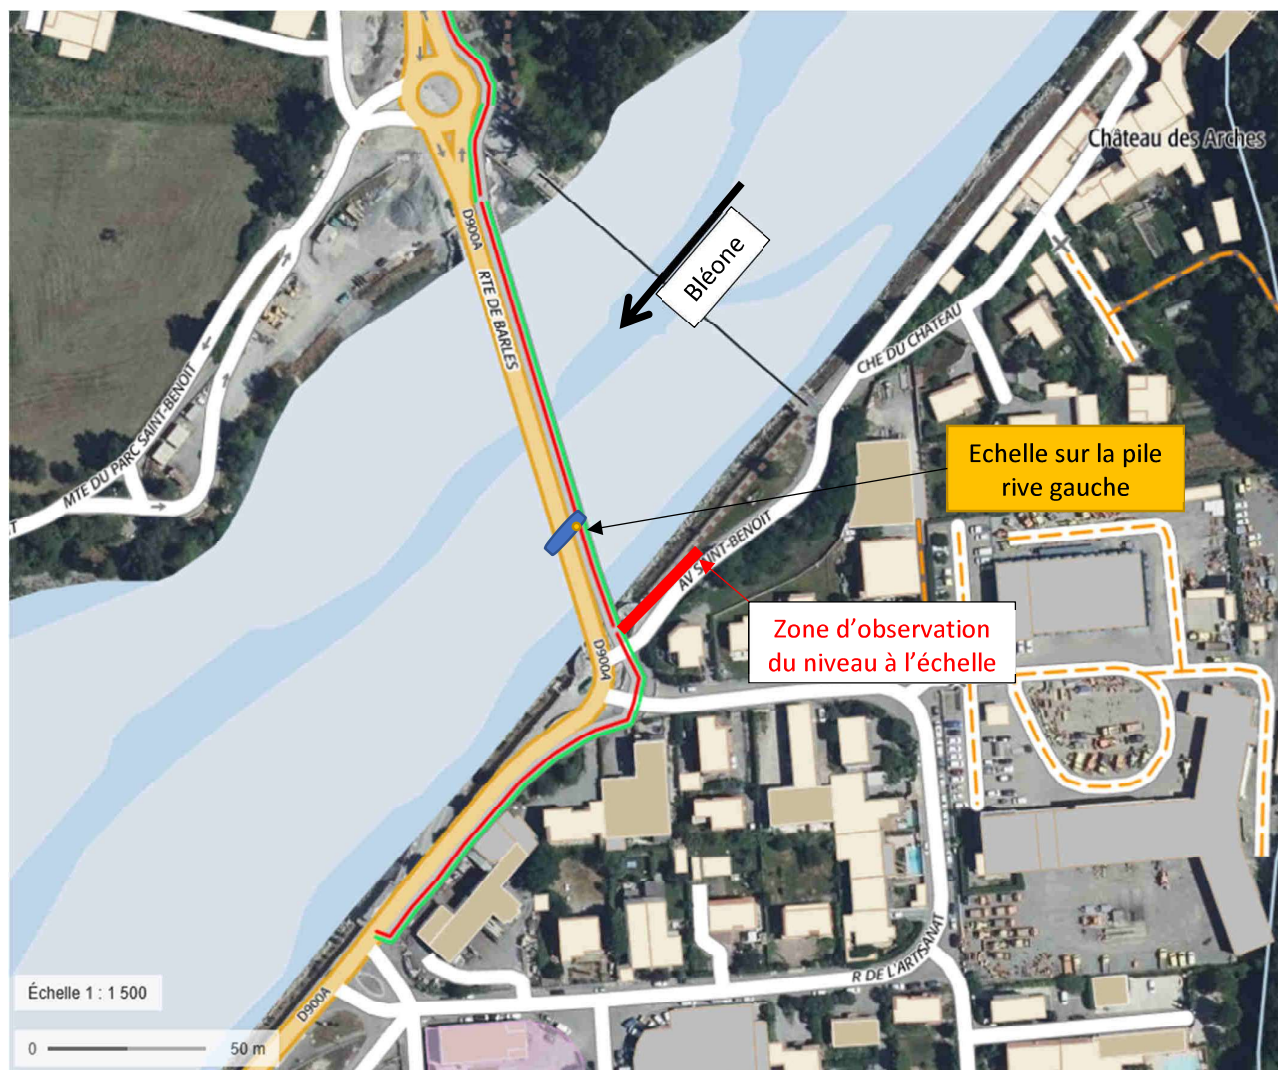
Se placer sur le trottoir à l'amont du pont et observer le niveau au droit de l'échelle.

Figure 4 : Localisation de l'échelle limnimétrique du (nouveau) pont des Arches

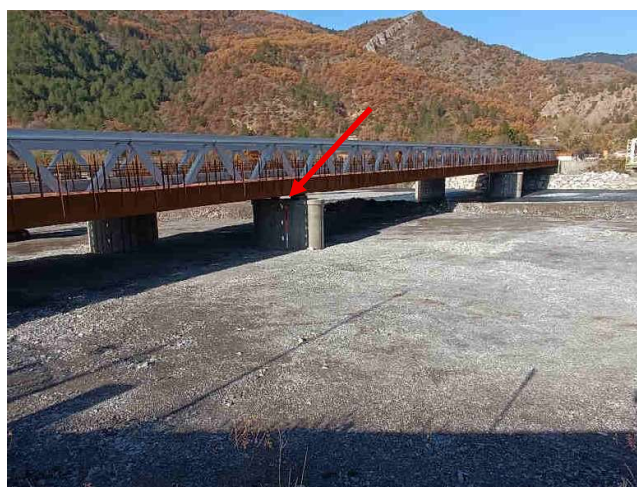
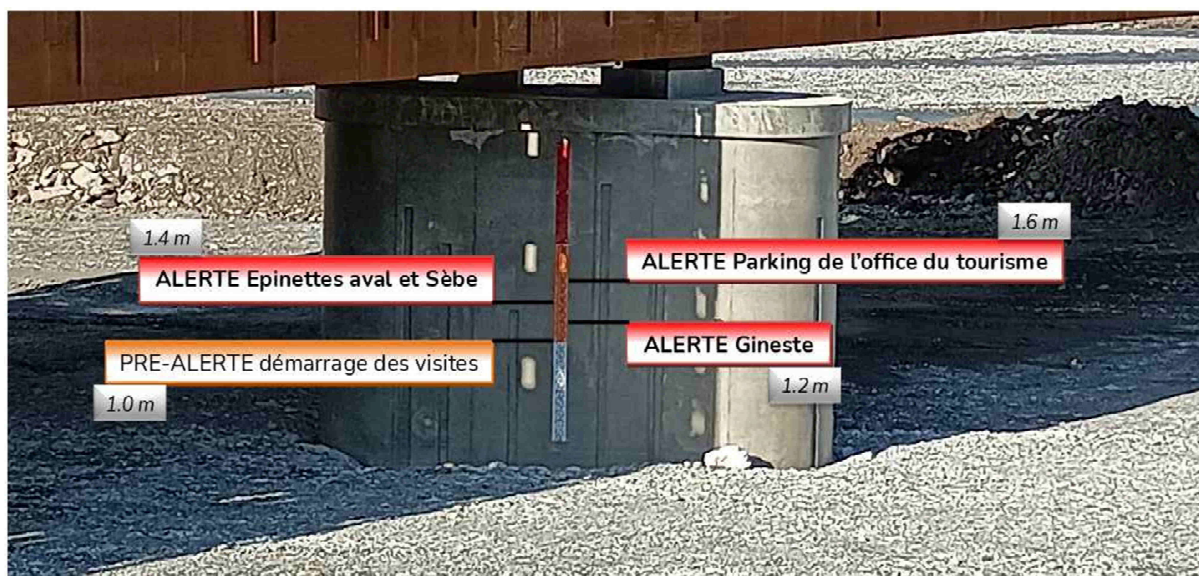
Figure 5 : Photos de l'échelle et niveaux préalerte et alertes

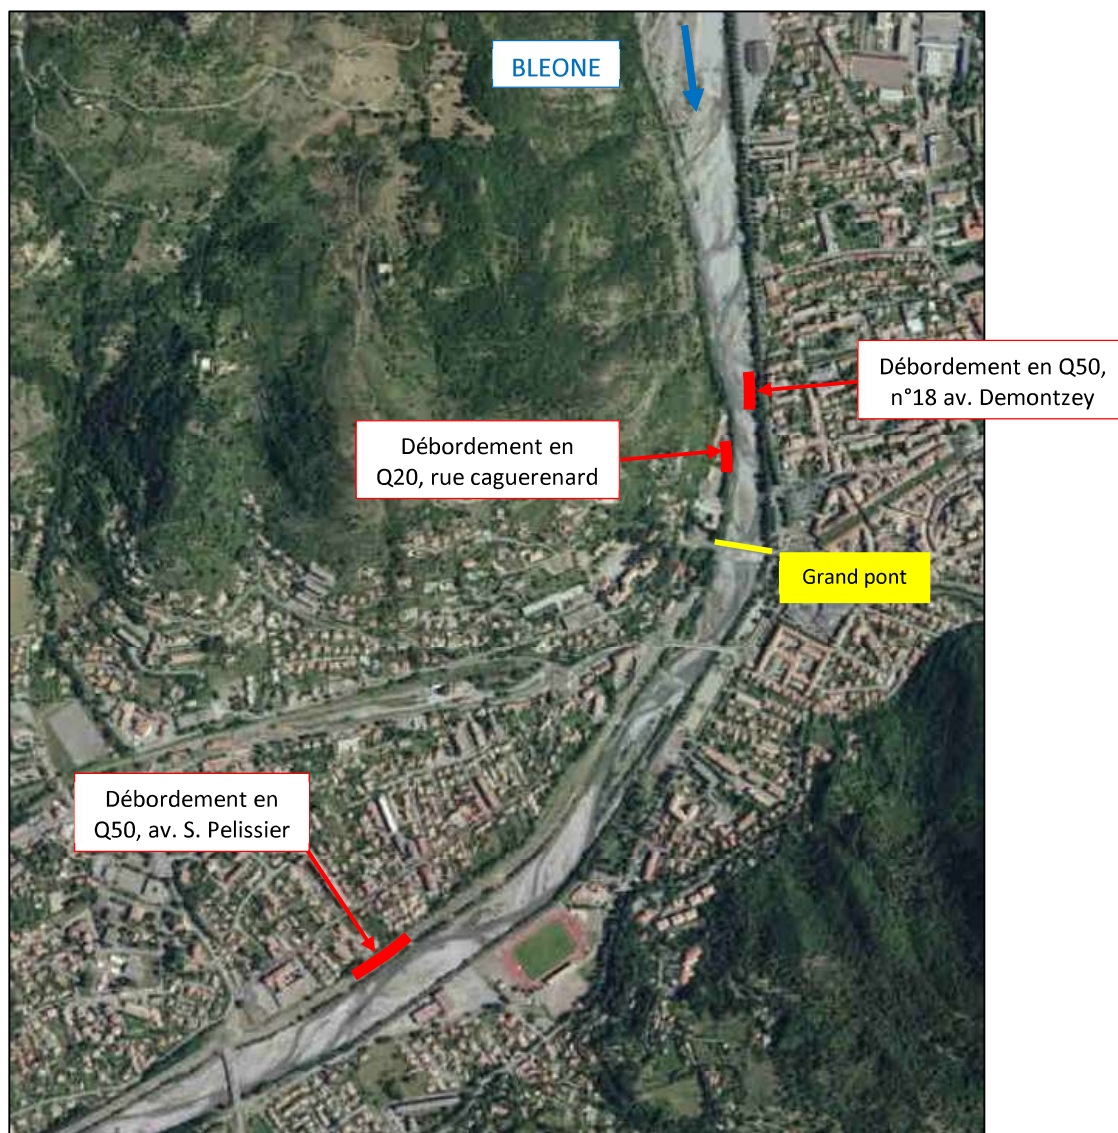
- Digue de la Sèbe, inondation de la route de la pénétrante, environ 100 m en amont de la caserne des pompiers.
- Digue des Epinettes aval, inondation au niveau du n°18 de l'avenue Demontzey (MSA).

Figure 7 : Localisation des 1ers points de débordement identifiés

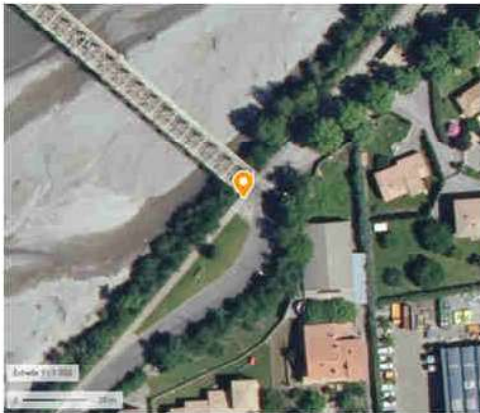
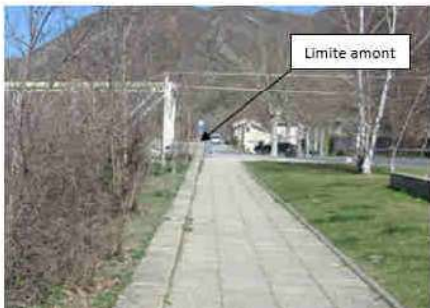
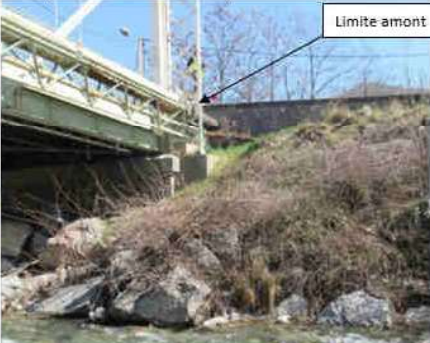
⇒ Point de référence situé en amont de la digue, utilisé pour le repérage des désordres.

| | Angle du muret en pierre maçonné formant la crête de digue avec le parapet du pont des Arches. |

Figure 10 : Fiche du point de référence amont de la digue des Epinettes amont

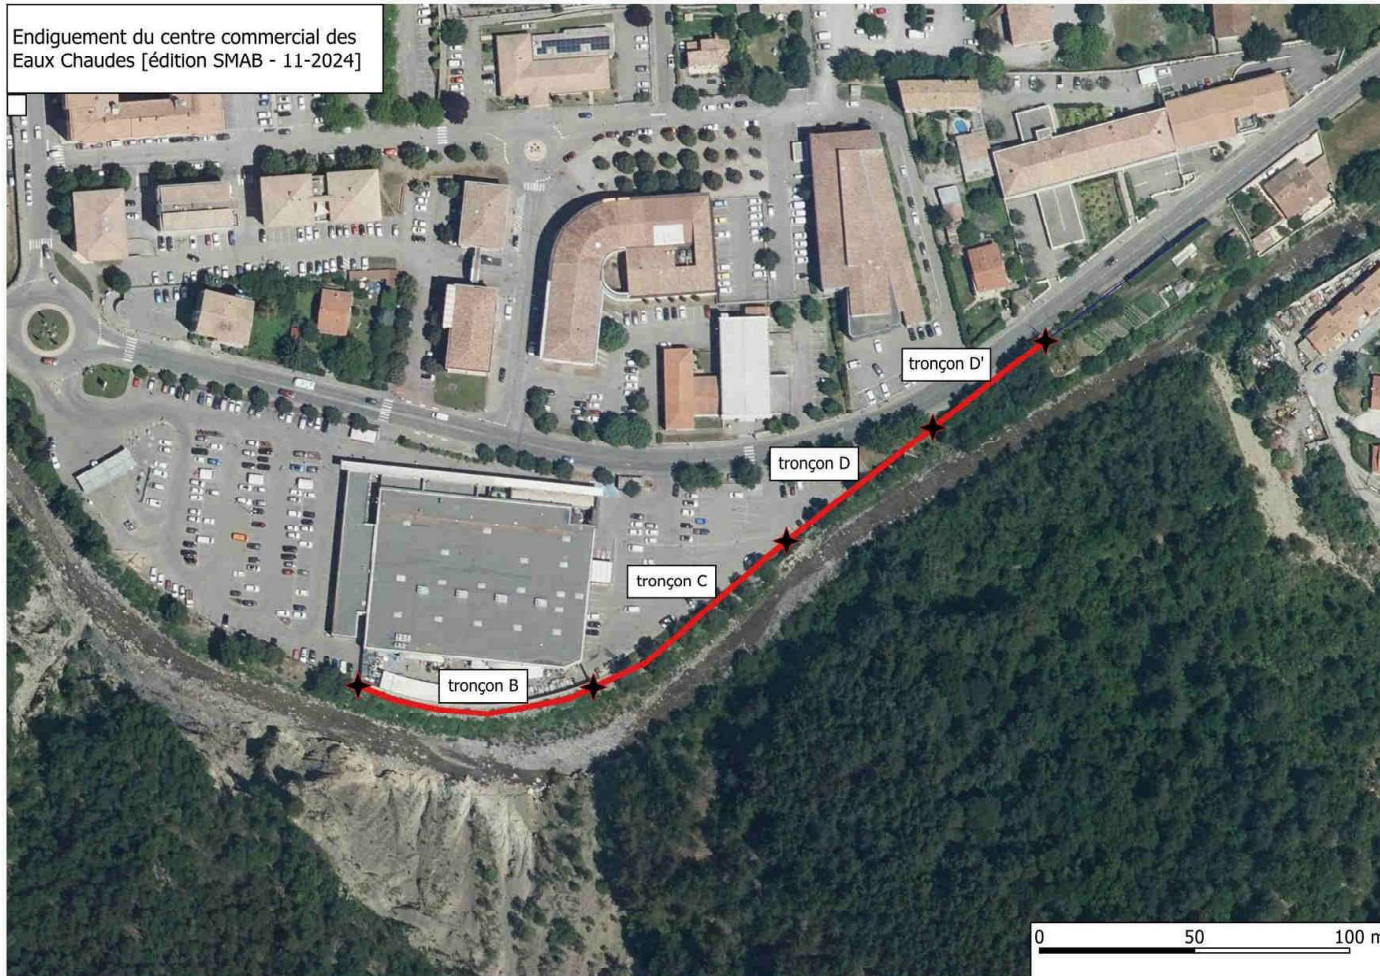
Figure 1 : La digue du centre commercial

⇒ Cf. Figure 1, page 5.

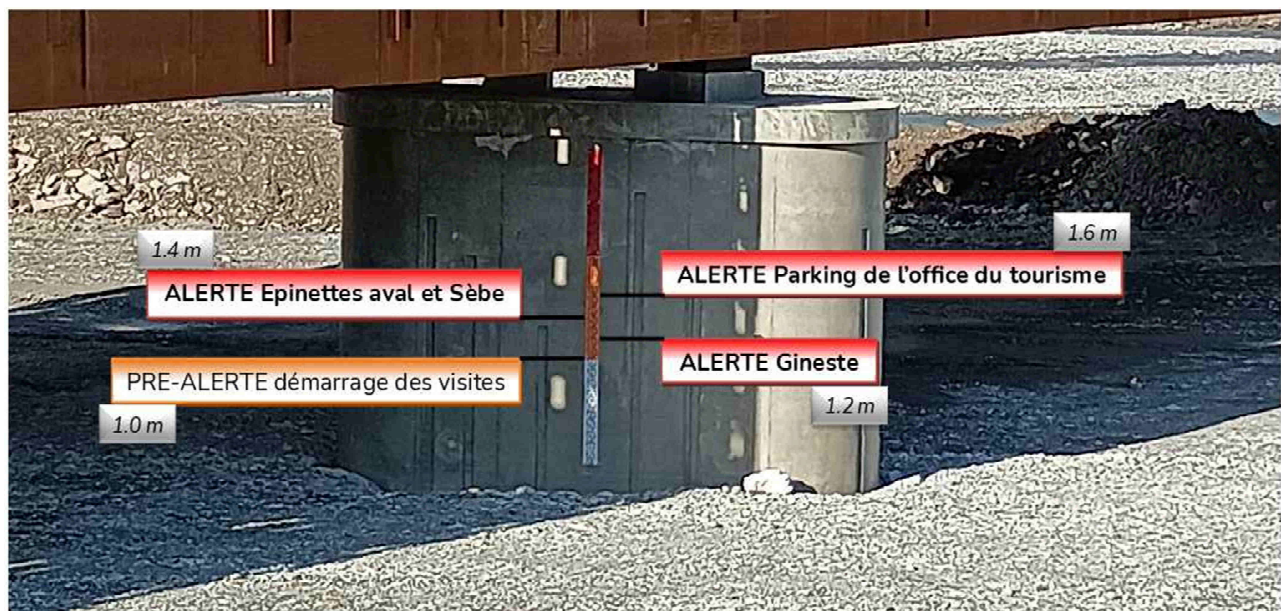
Figure 2 : Echelle du pont des Arches et niveaux

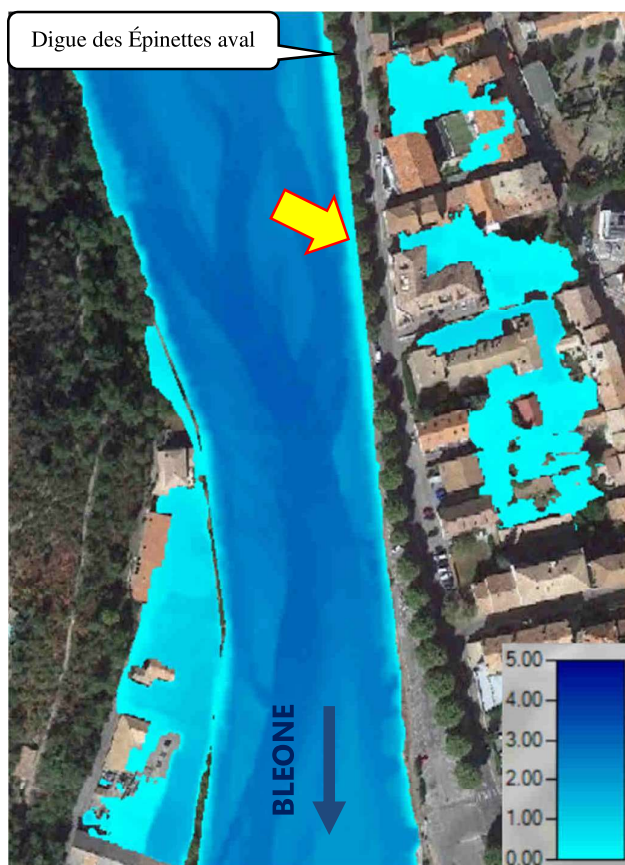
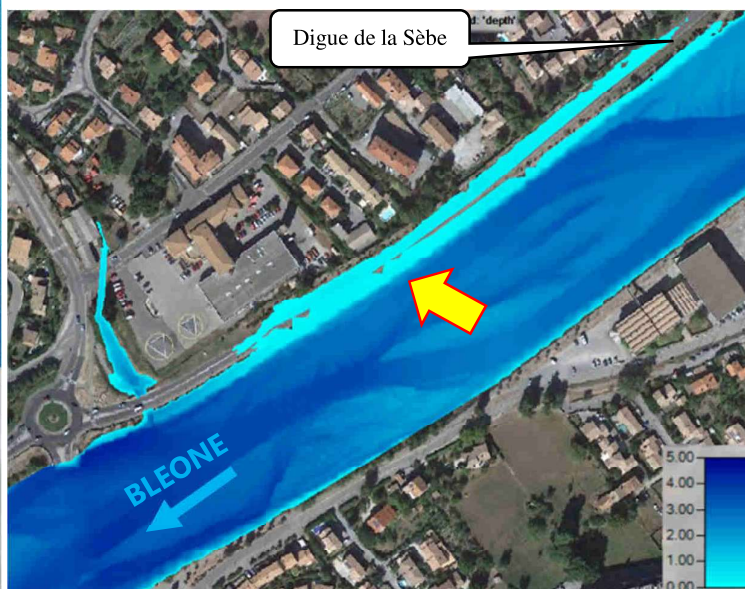
→ **Dès Q50, soit niveau à 1,55 m NGF à l'échelle du pont des Arches :**

- risque de débordement sur les Epinettes aval (en amont gare routière)
- et la Sèbe (pénétrante devant les pompiers).
